Aléas éboulement de falaise et recul du trait de côte. Commune d'Ault, Saint-Quentin-la-Motte-Croix-au-Bailly et Woignarue (80).

Rapport final

BRGM/RP-63391-FR

Avril 2014

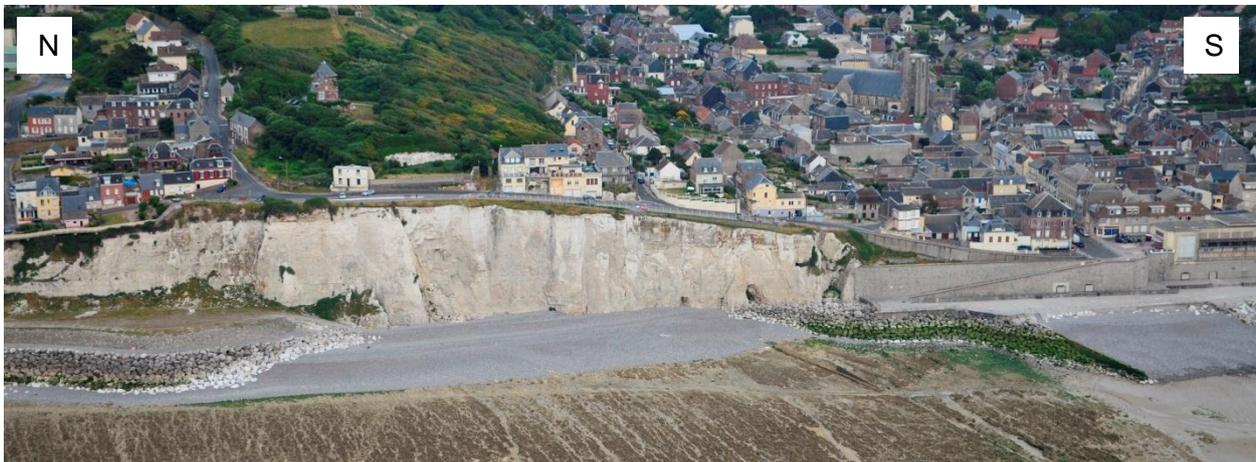
La falaise, sur un linéaire de 160 m, reste directement impactée par la mer. Haute de 30 à 40 m, elle est intensément fracturée et est affectée par des sous-cavages en pied.

Ce secteur a été impacté par un éboulement majeur au cours des années 2000 (en limite sud).

Illustration 10 : Secteur "rue de la Montagne" (au centre). à Droite, partie nord de l'esplanade du Casino (juillet 2013)

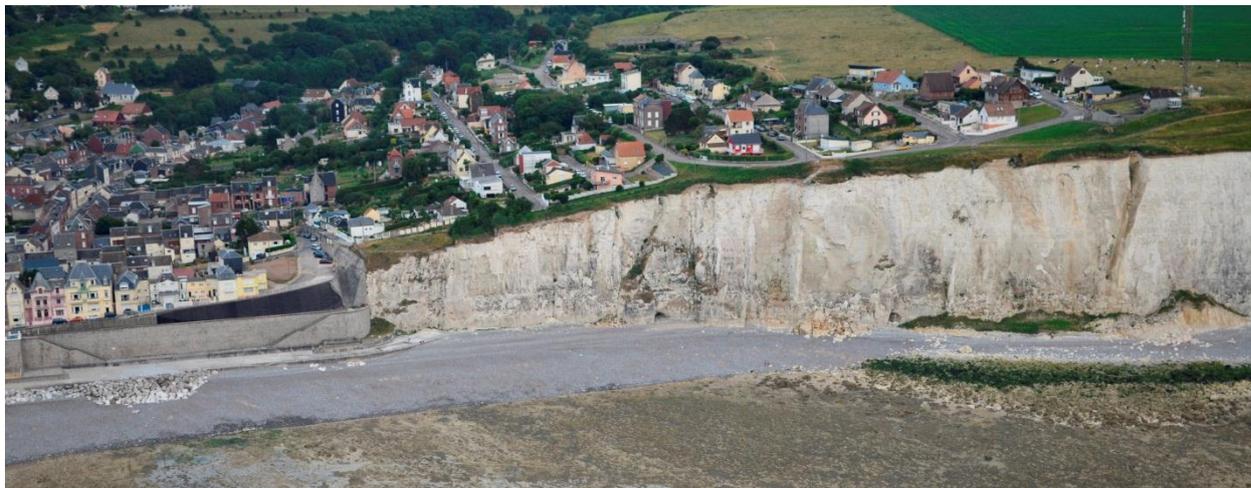
été impacté par plusieurs éboulements depuis 2000 (traces des éboulements de 2009 et 2010 encore visibles sur le platier en 2013, à droite de la photo, illustration 11).

Illustration 11 : Partie sud de l'esplanade du Casino et secteur "Bel-Air" (2013)

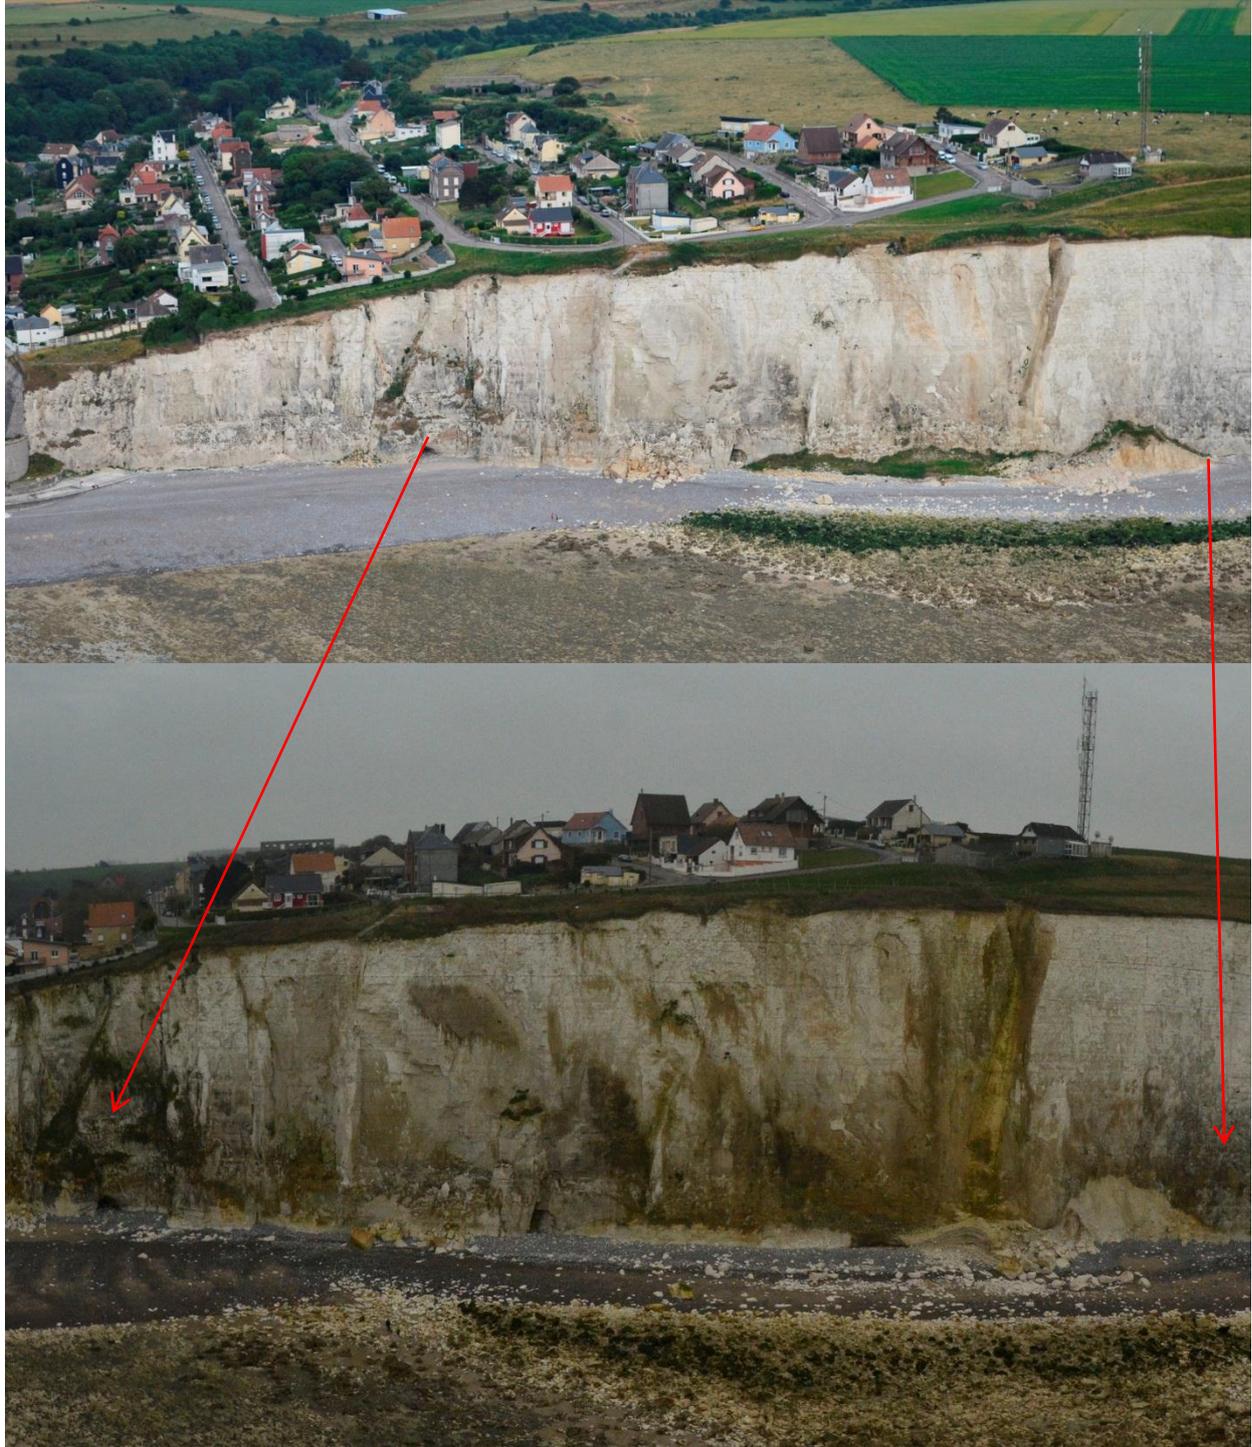
*Illustration 18 : Comparaison entre les photos obliques de juillet 2013 (haut) et de mars 2014 (bas).
Secteur Bel-Air*

On peut voir par exemple sur l'illustration 18, en comparant la même prise de vue à 8 mois d'intervalle, que les éboulis présents en pied (résidus des éboulements successifs de 2009 et 2010) ont été totalement déblayés et que le pied de falaise a subi une forte érosion durant l'hiver 2013-2014.

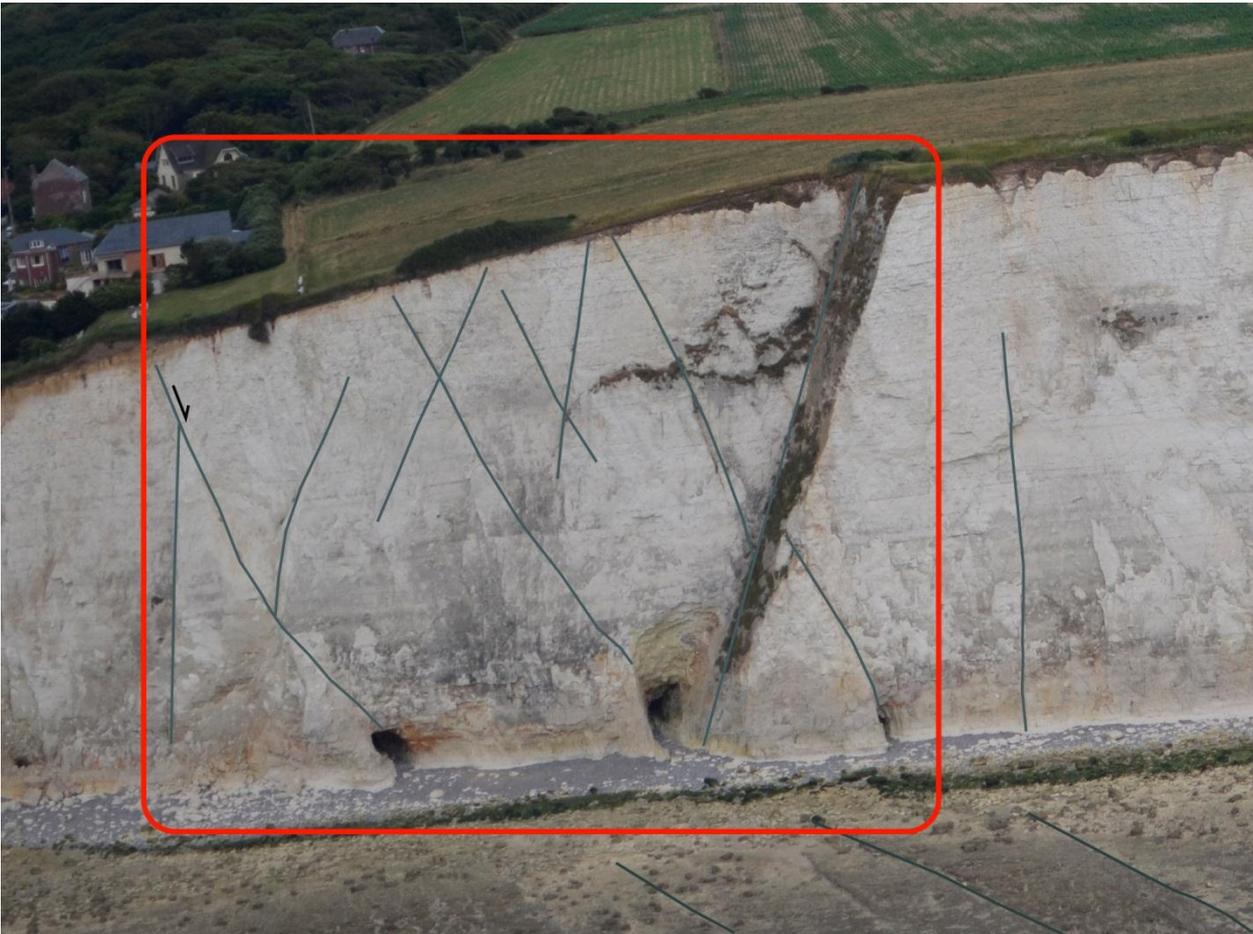
Cette famille de fracture détermine très régulièrement sur l'ensemble du terrain d'étude, des sous-cavages, parfois profonds de plus de 10 mètres. Leur mise en place est probablement facilitée par le fait que leur orientation correspond grossièrement au courant dominant, et qu'il existe probablement un « effet piston » déterminant un fort pouvoir érosif au niveau des zones de fracture.

Illustration 26 : Identification des principales fractures visibles sur la falaise et le platier (juillet 2013). On note les sous-cavages profonds (>10 m) calés sur la fracturation. En rouge, une zone de fait potentiellement instable.

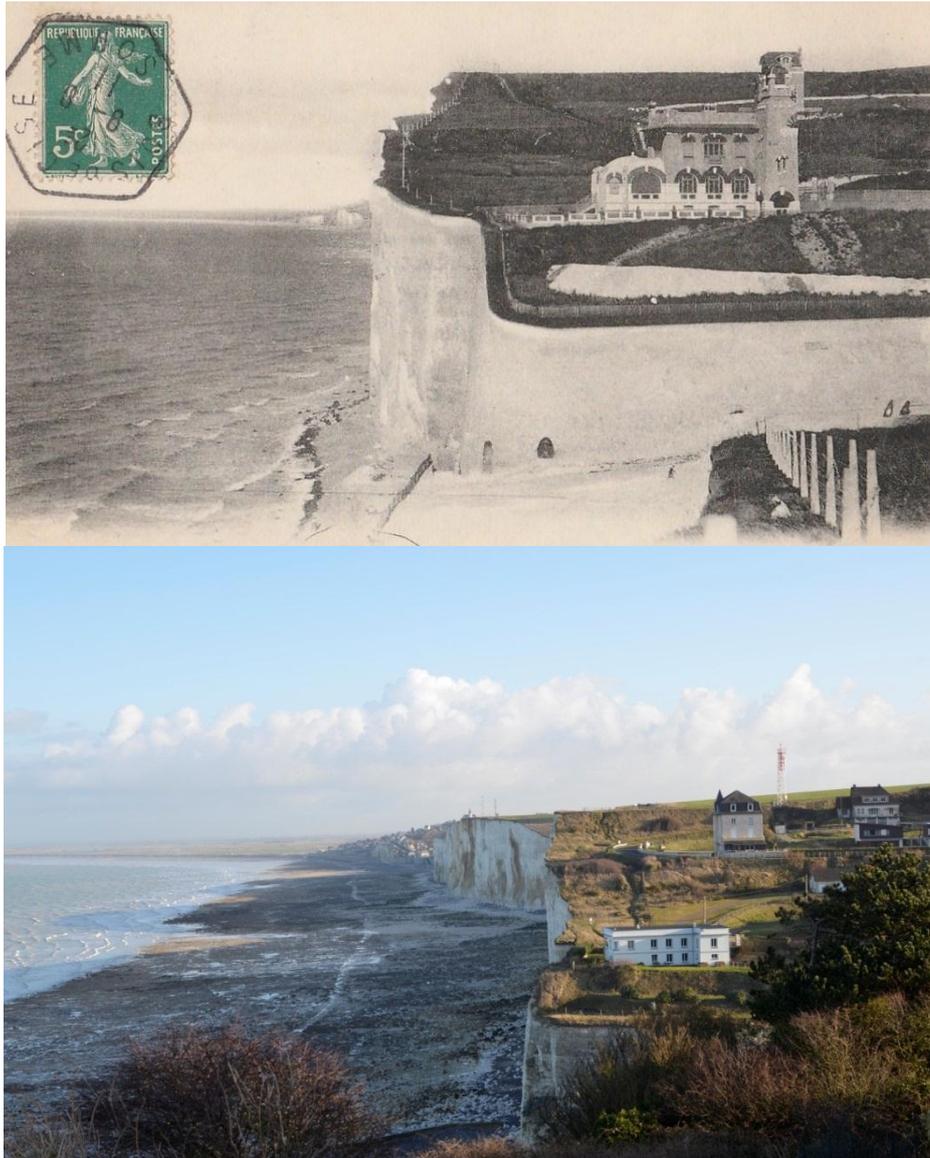
Illustration 33 : photographies comparatives du nord du Bois de Cise au début du XXe siècle et en janvier 2014 : inversion entre rentrant et saillant.

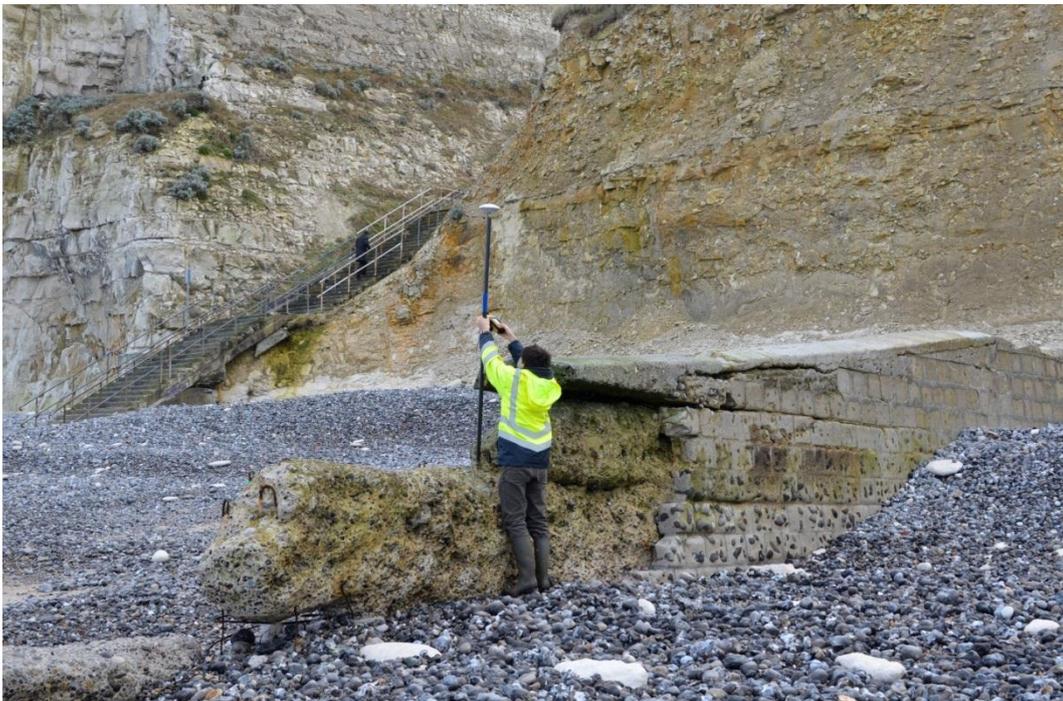
Illustration 34 : Exemple d'épi très dégradé. Bois de Cise, 2014

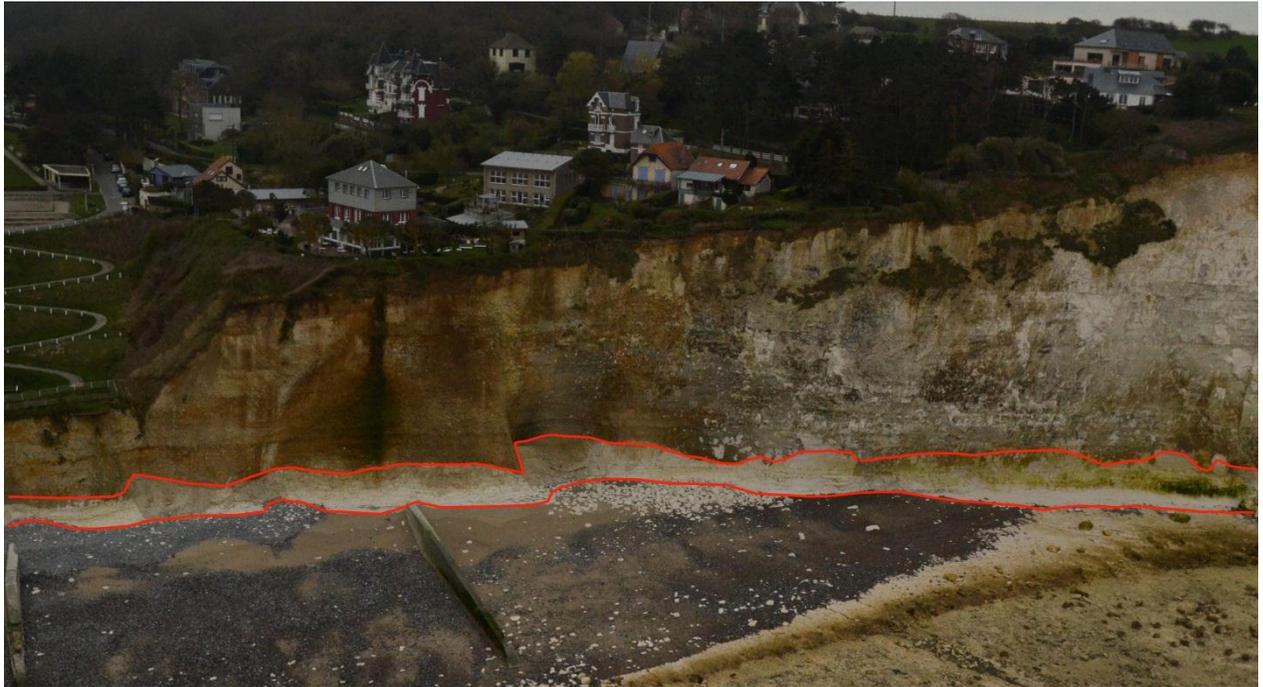
Les courants de tempêtes, nombreux durant l'hiver 2013-2014 ont par ailleurs montré que ces sous-cavages pouvaient s'approfondir rapidement (effet mécanique de la houle conjuguée aux sédiments transportés), préparant ainsi la falaise à de futurs éboulements (illustration 35).

Illustration 35 : Identification des sous-cavages générés durant l'hiver 2013-2014 (photo du 15 mars 2014). Cette photo permet aussi de constater la disparition des galets piégés par les deux épis les plus au sud du Bois de Cise

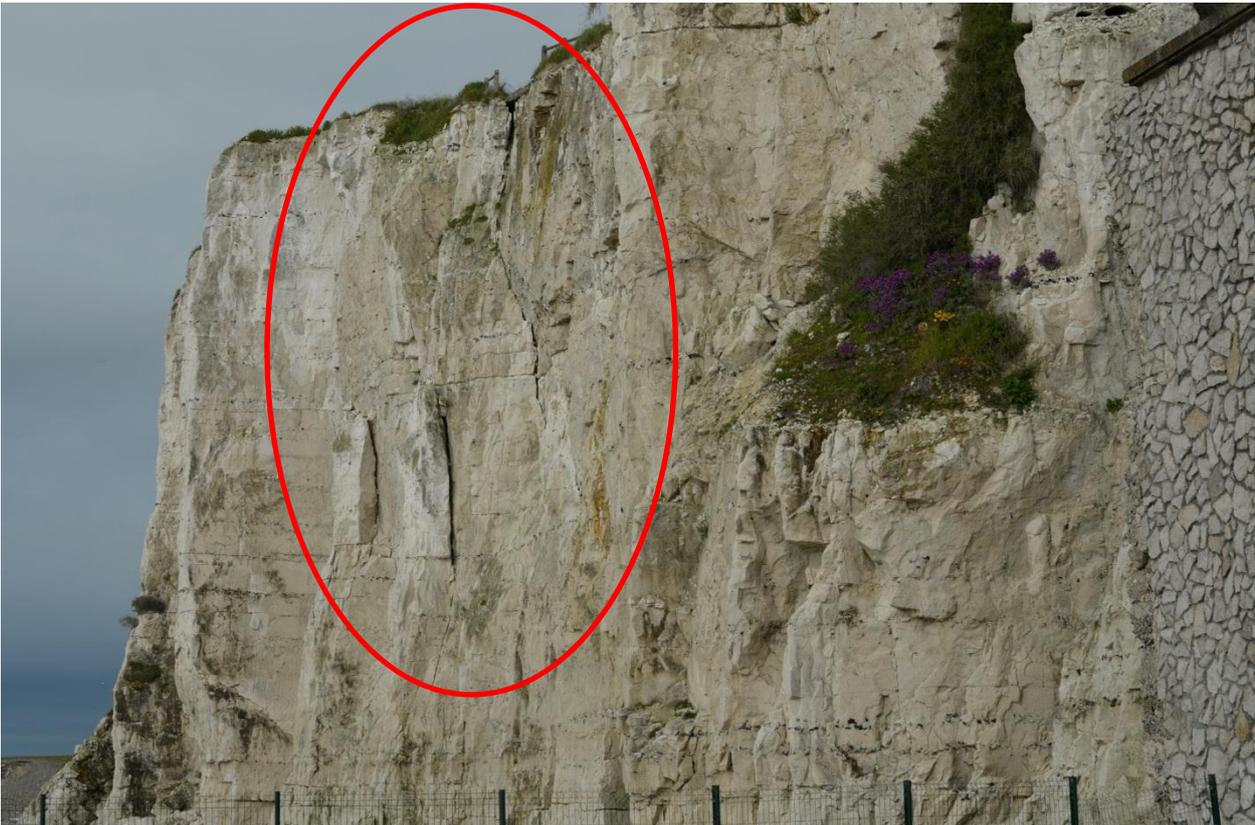
Illustration 37 : Exemple d'instabilités visibles (plusieurs écailles désolidarisées), secteur "rue de la Montagne" (photo mai 2013)

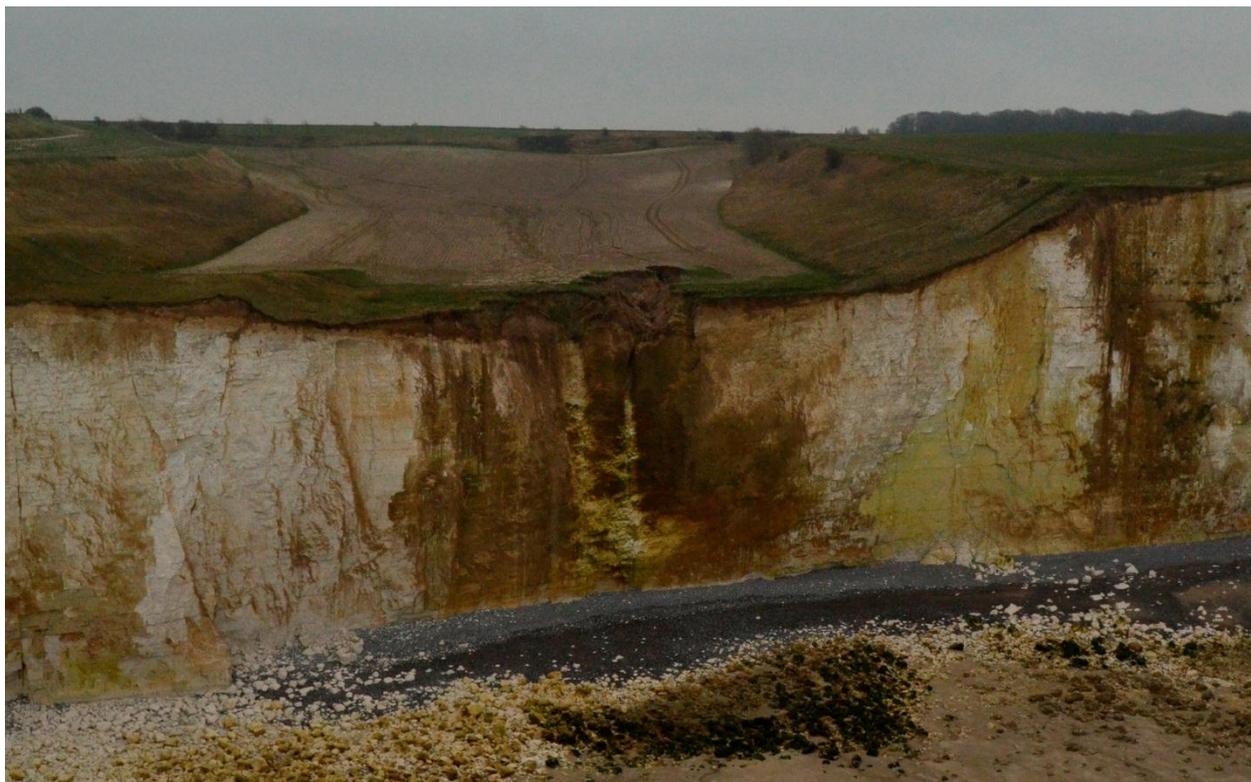
Illustration 38 : Exemple de racine d'altération ayant provoqué un recul important en tête de falaise en 2013 (secteur deuxième val, photo mars 2014)

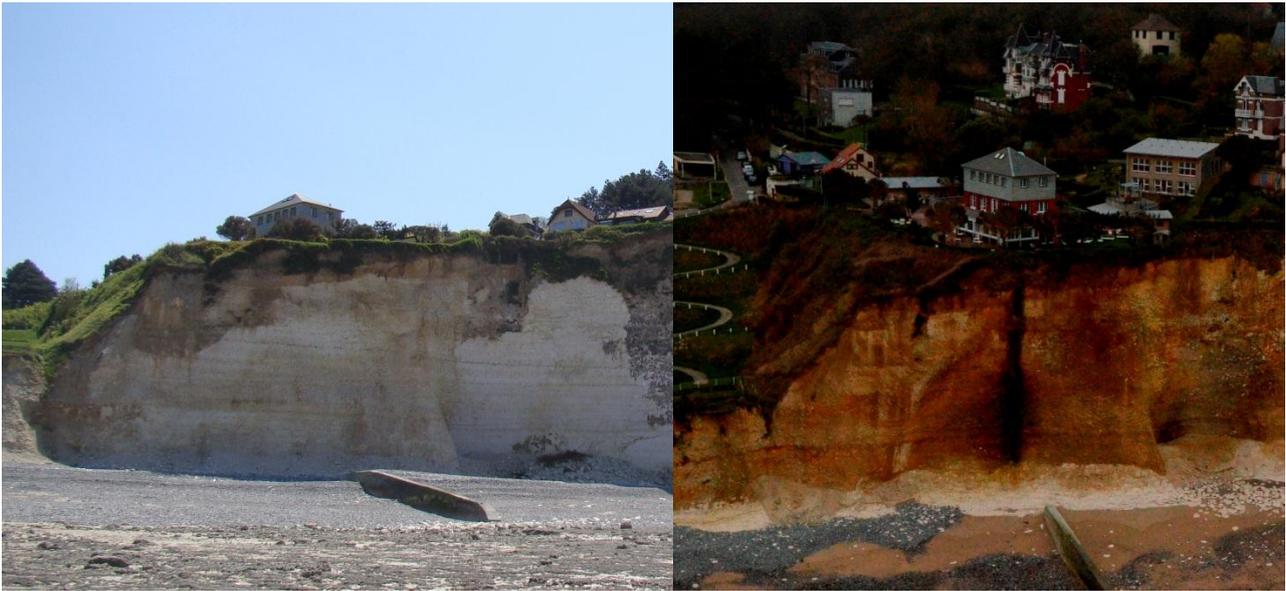
Illustration 39 : Comparaison de photos du sud de la valleuse du Bois de Cise en juin 2012 (gauche) et en mars 2014 (droite) : Altération très marquée due à un rejet d'eau usée acide.

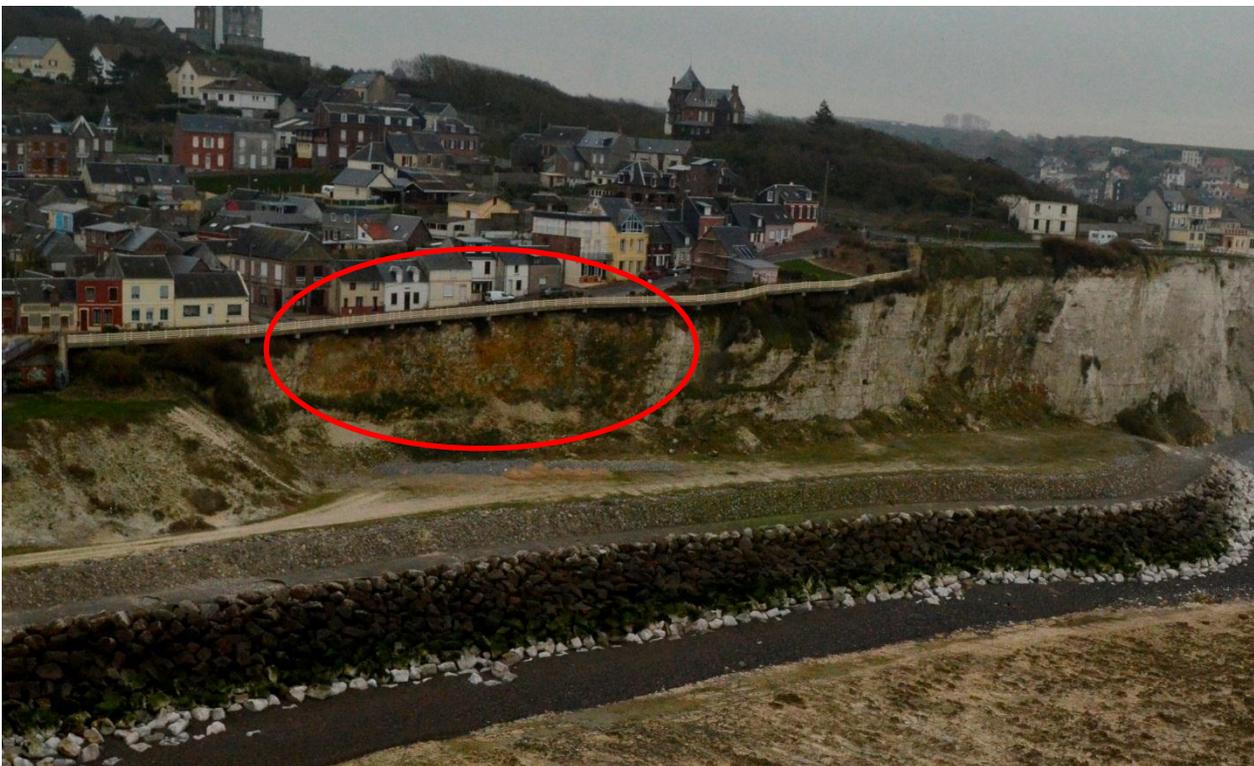
Illustration 40 : Exemple de craie altérée sous la partie la plus au sud de la casquette (mars 2014)

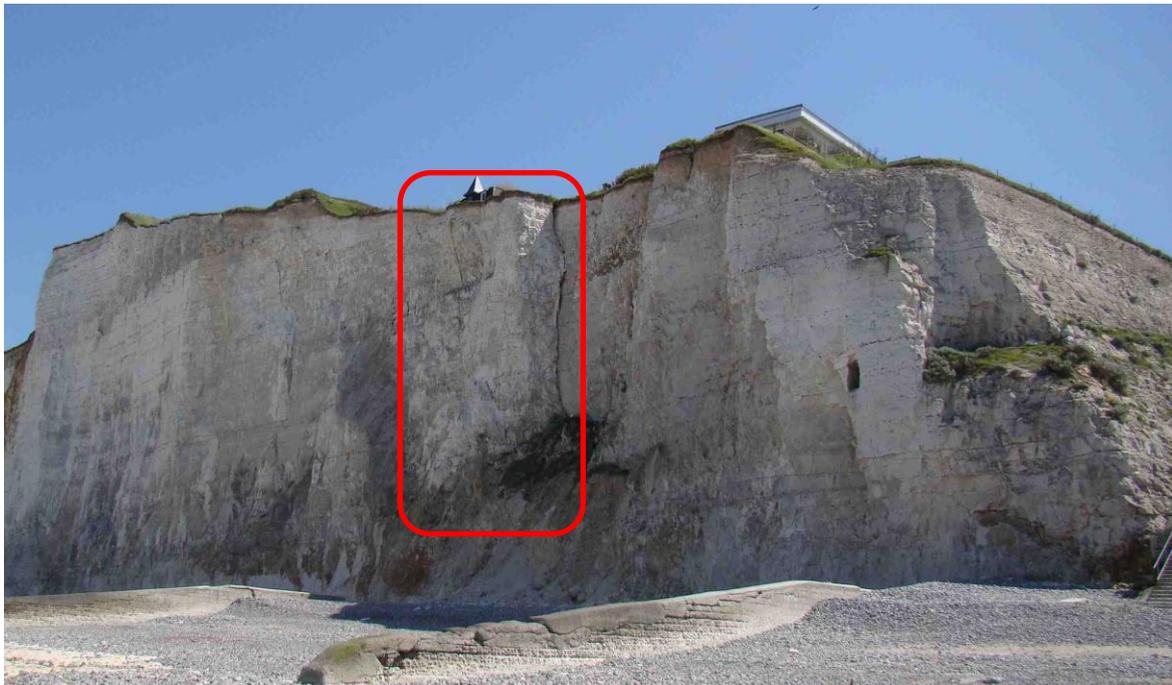
Illustration 44 : Ecaille désolidarisée du versant, nord Bois de Cise (2012)

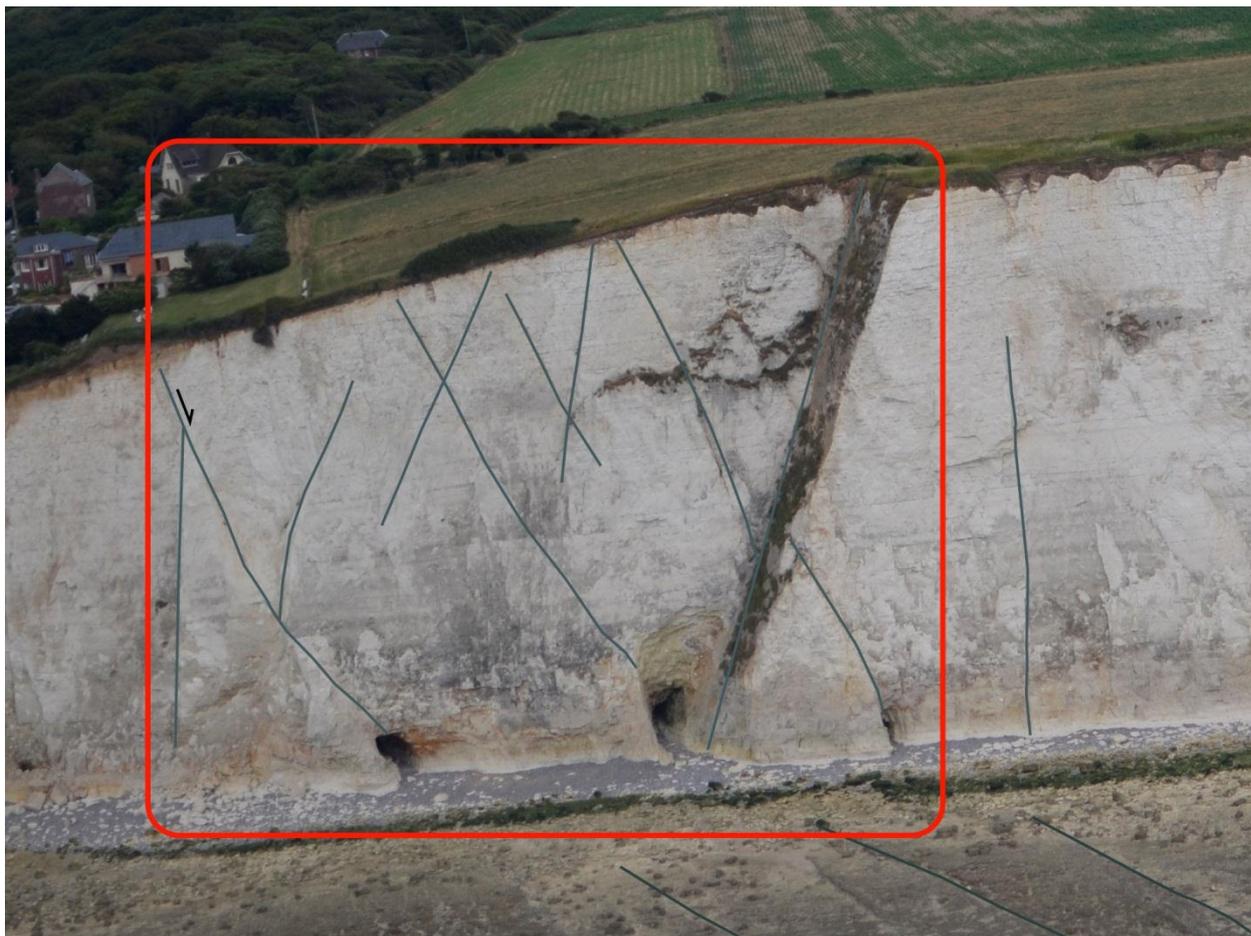
Illustration 48 : exemple de zone identifiée comme predisposée à l'occurrence d'éboulement complexe

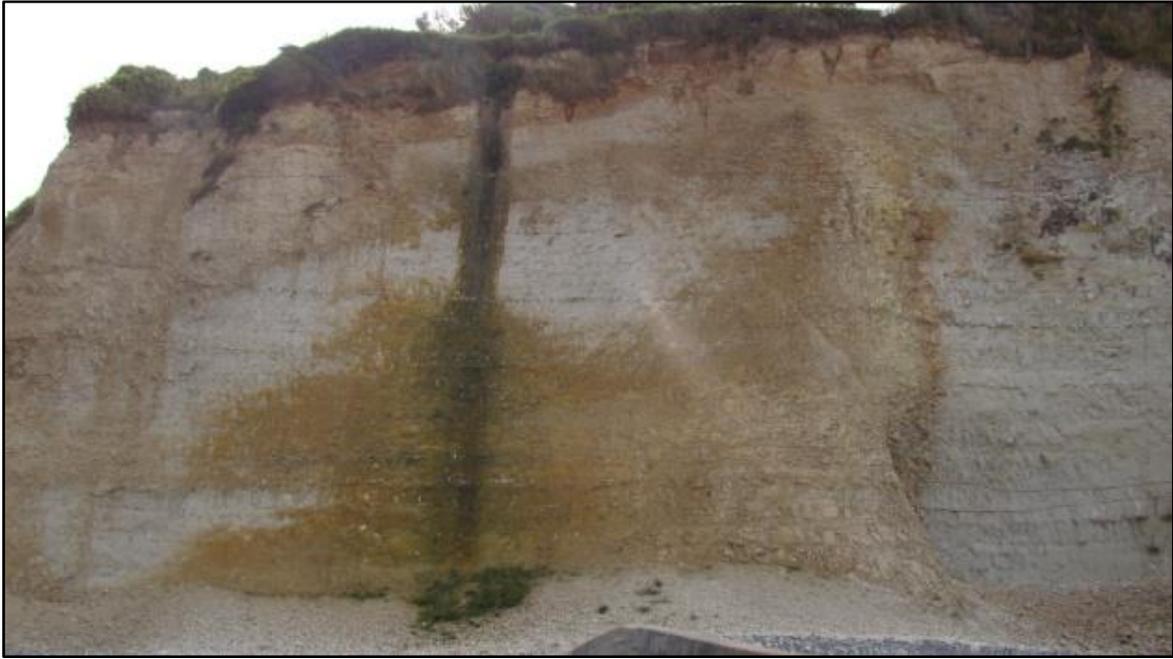
Illustration 50 : Photo permettant de montrer une craie altérée et ses résidus d'érosion diffuse en pied (probable cryoclastie), ainsi que l'impact d'actions anthropiques non maîtrisées (sud Bois de Cise, 2013)
