Aléas éboulement de falaise et recul du trait de côte. Commune d'Ault, Saint-Quentin-la-Motte-Croix-au-Bailly et Woignarue (80).

Rapport final

BRGM/RP-63391-FR

Avril 2014

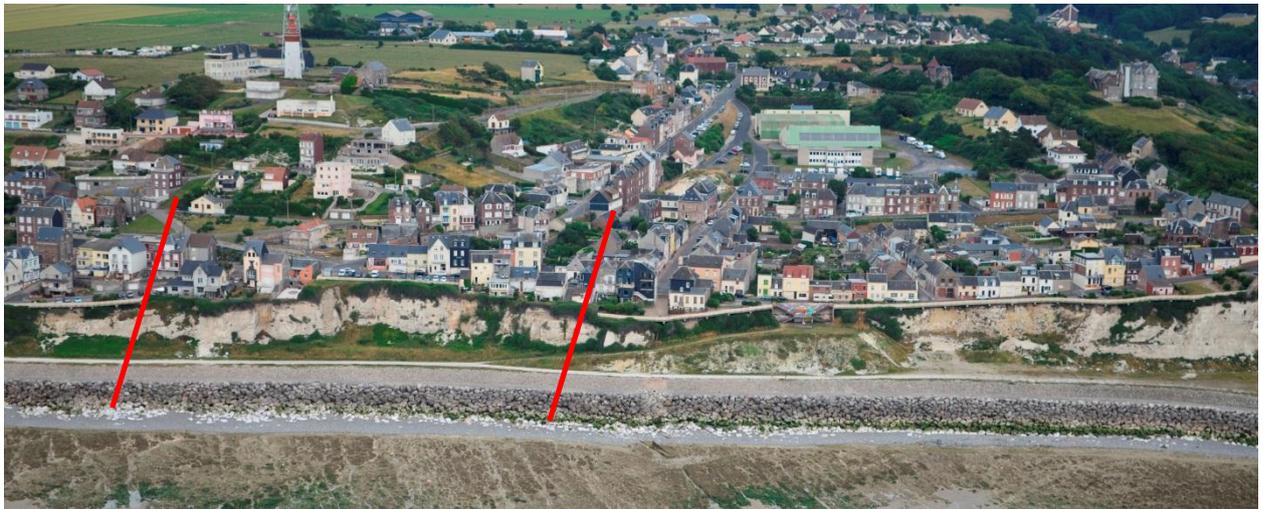
Illustration 9 : Vue des secteurs "Casquette sud" (partie droite) et "rue de Paris" (traits rouges). 2013

Ce secteur, long de 150 m, admet la même protection au niveau du pied de falaise, mais sa tête n'est pas artificialisée. Le pied de falaise ne subit donc pas l'impact direct de la houle. La falaise, haute d'une vingtaine de mètres, est fortement fracturée et altérée. On constate par ailleurs la présence d'enjeux proches de la tête de falaise à cet endroit.

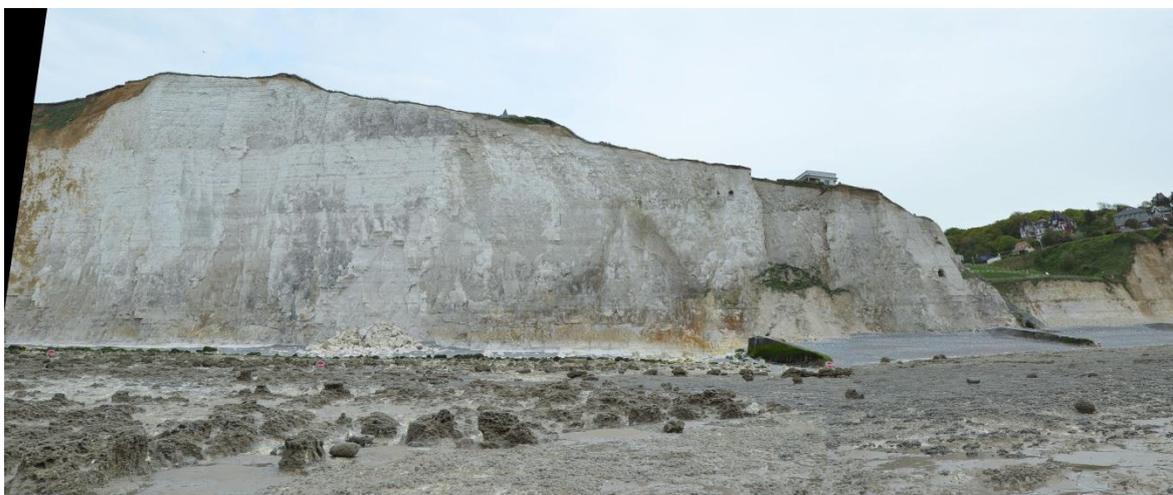
Illustration 12 : Pied de falaise, secteur Bois de Cise nord (mai 2013)

Il s'agit d'un secteur comprenant environ 130 m de linéaire de falaise, directement au nord de l'épi le plus au nord du Bois de Cise. La hauteur de falaise descend de 70 à 40 m du nord au sud. Ce secteur n'a pas de protection en pied et est légèrement urbanisé à proximité de la tête de falaise. On constate une fracturation marquée et une quasi absence de cordon de galets en pied de falaise.

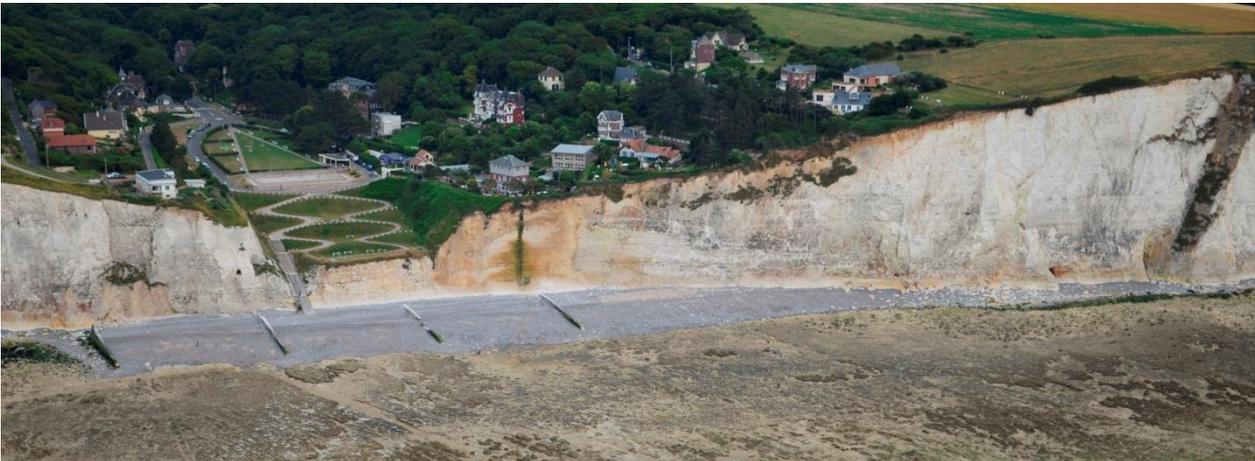
Illustration 13 : Photo oblique du secteur "Bois de Cise" en juillet 2013

Il s'agit ici d'un secteur admettant des éléments de protection en pied de falaise, long d'environ 220 m, correspondant à la valleuse du Bois de Cise. On trouve à cet endroit 4 épis permettant de piéger des galets au sud de chacun. La hauteur de falaise est inférieure à 15 m au centre de la valleuse, tandis qu'elle est proche de 40 m au niveau des limites nord et sud du secteur. On y observe une craie assez fracturée et très altérée, notamment au centre et au sud de la valleuse.

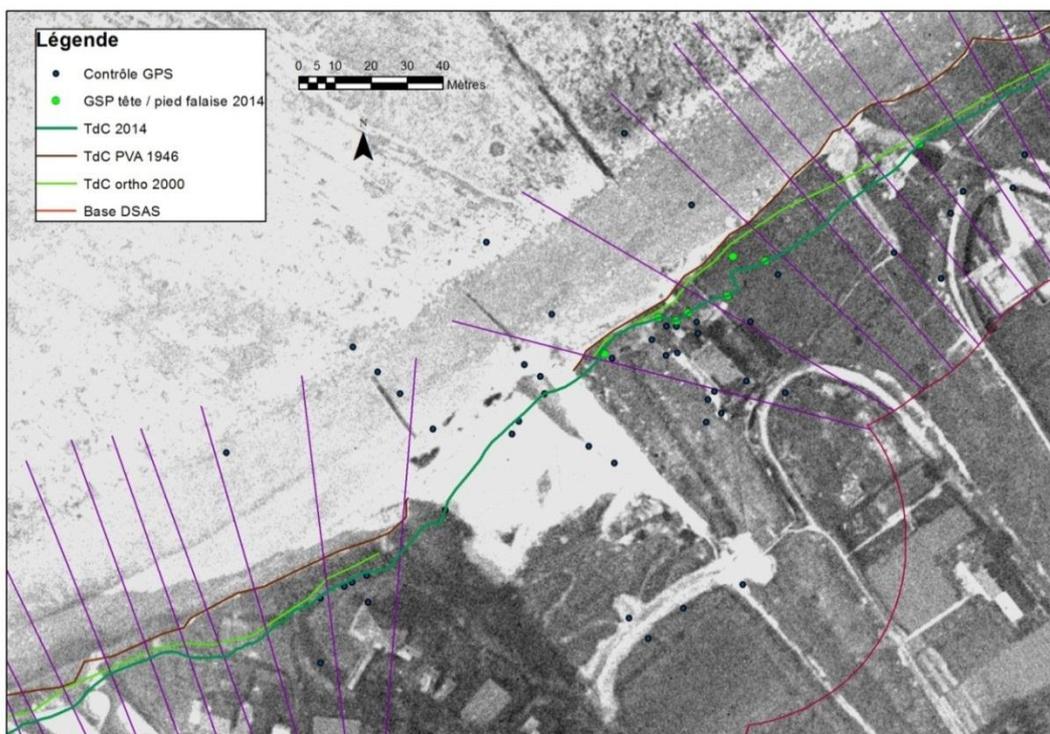
Illustration 20 : Représentation de l'évolution du recul du trait de côte au Bois de Cise sur fond PVA 1946 (©IGN)

- Enfin, il faut noter que le secteur « Bois de Cise épis » n'admet pas de mesures représentatives pour plusieurs raisons. La première concerne la fiabilité des données (lisibilité, illustration 20 ; erreurs d'orthorectification), ne permettant pas de mesures précises du recul. La seconde, la plus importante, concerne les actions anthropiques nombreuses au niveau de la vallée du Bois de Cise, avec une taille complète de la falaise ayant engendré un retrait important de la tête de falaise par rapport à son pied. Aussi, la tête de falaise a très peu reculé, alors que l'avancée du pied, présente au début du XXe siècle et en 1946 a totalement disparu. Les données du recul de la tête de falaise ne représentent donc pas la dynamique effective du recul de la falaise.

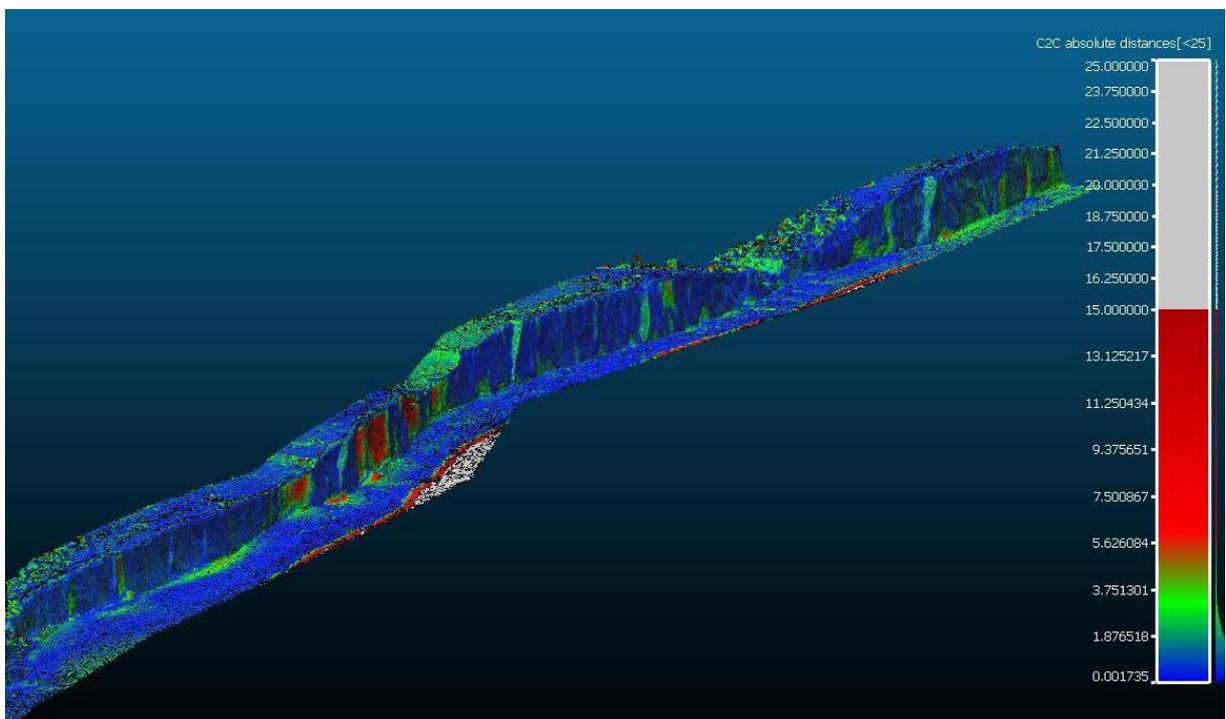
Illustration 24 : Reculs calculés (en m) de la falaise au sud du bourg d'Ault entre 2009 et 2013

Ce traitement 3D a par ailleurs permis de soustraire les données de 2013 aux données de 2009, et ainsi définir les volumes perdus en chaque point de la falaise. Ce type d'information permet de mieux appréhender les dynamiques d'érosion qui affectent la falaise, et permet de définir précisément les reculs et les volumes érodés dans le laps de temps considéré. Ainsi, entre 2009 et 2013, comme le montre l'illustration 24, plusieurs secteurs ont subi un recul de plus de 10 m sur l'ensemble de la hauteur de falaise, et on constate aussi la mise en place de nombreux sous-cavages, indiquant une érosion active du pied de falaise préparant les prochains éboulements de masse.

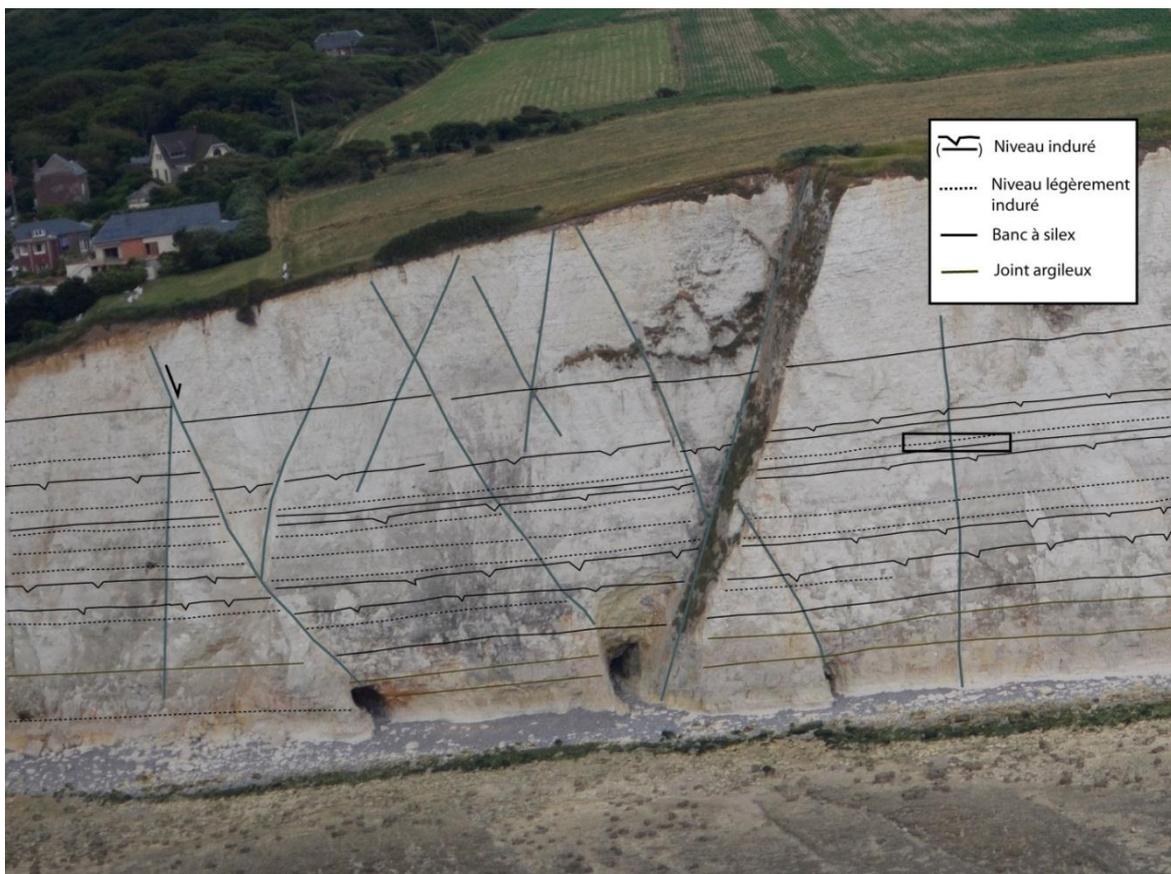
Illustration 25 : Exemple de lever lithologique (et de la fracturation) de la falaise. Bois de Cise, 2013.

Les niveaux identifiés indiquent que les 30 premiers mètres de la falaise se trouvent dans la craie dite de « Saint-Pierre-en-Port », correspondant à la partie supérieure de la Lewes chalk (Turonien supérieur ; Coniacien inférieur) selon la classification de Mortimore. La partie supérieure de la falaise correspond à la craie de Veulettes, correspondant à la base de la Seaford chalk (selon la classification de Mortimore, Coniacien moyen).

- Le pied de falaise, sur une bonne partie de la zone d'étude est composé d'un banc assez friable sur 2 à 6 mètres de hauteur, surmonté d'un banc légèrement induré. Le pied de falaise est donc susceptible au phénomène de sous-cavage en l'absence de cordon de galet conséquent ;
- Il n'y a pas de variation latérale de faciès au sud du bourg d'Ault, tout au plus une légère flexure constatée, ainsi que de légers décalages décimétriques à métriques calés sur fracture. On constate toutefois un soulèvement de la partie de falaise au nord de la faille passant sous l'esplanade du Casino.

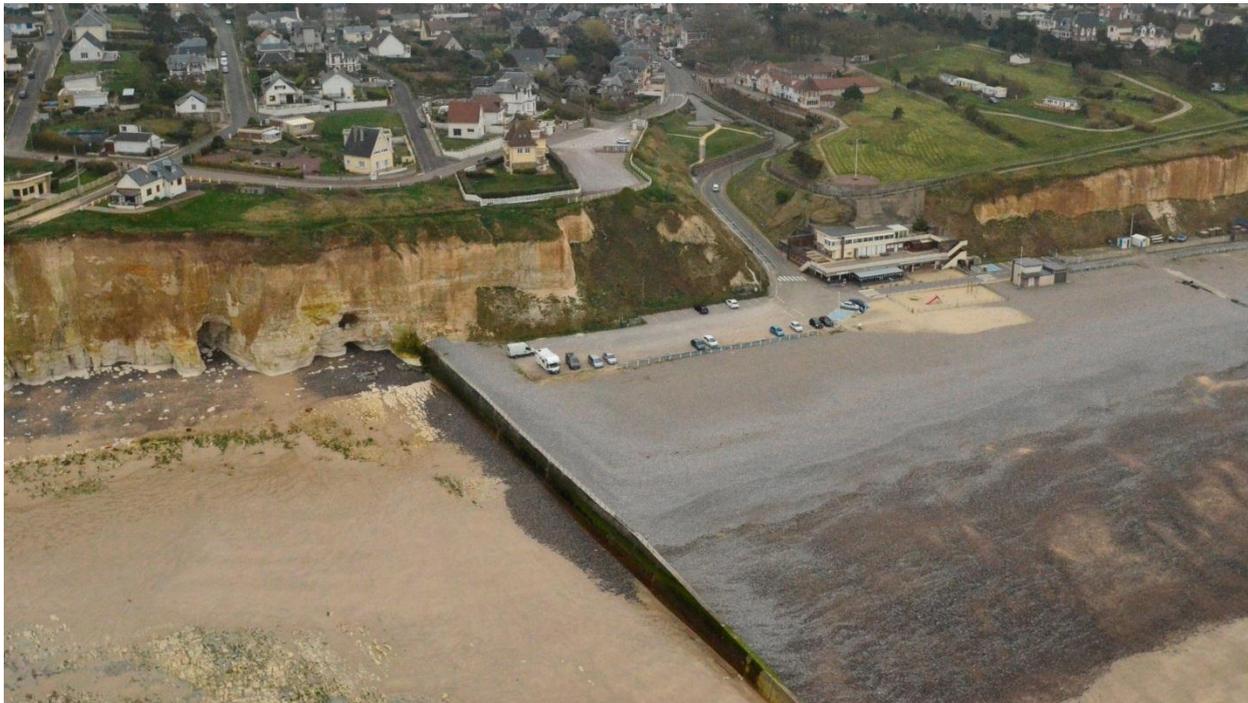
Illustration 28 : Exemple d'ouvrage transversal bloquant le cortège sédimentaire (Mesnil-Val - Criel-sur-Mer, mars 2014)

La présence de ces aménagements a eu pour conséquence la mise en place de micro-cellules sédimentaires, caractérisées par une érosion accrue en aval (dans le sens de la dérive littorale) de l'aménagement, une quasi absence de galets en pied de falaise, et un piégeage de la quasi-totalité des sédiments grossiers sur les quelques centaines de mètres en amont de l'équipement. En 1995, on estimait à 65% de la réserve le stock bloqué sur les plages en amont des jetées. Ce chiffre est probablement beaucoup plus important aujourd'hui.

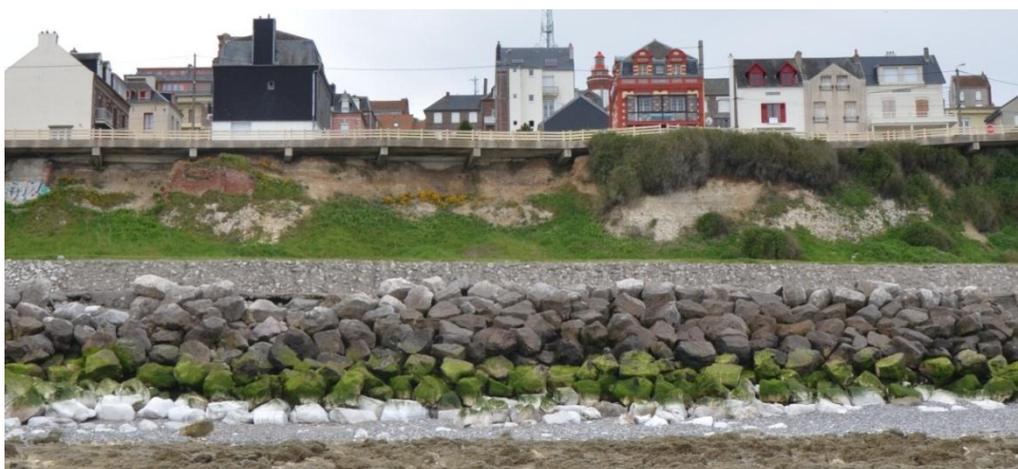
Illustration 32 : Vue de face de l'ensemble de l'aménagement rochement-digue-"casquette" (2013)

Enfin, la casquette semble subir un tassement de la falaise qui la soutient. Il est possible d'observer des fissures sous la dalle de béton, à des endroits où la falaise sous-cave, ainsi que sur la dalle où des fissures perpendiculaires à la falaise sont visibles sur le trottoir et remontent parfois jusque sur la route.

- La casquette en cas de rupture entraînera un recul important de la tête de falaise de l'ordre de 10 m. Cette rupture est envisageable à moyen terme à la vue de l'érosion diffuse constatée et de l'état d'altération de la craie sous-jacente.

- Un entretien régulier de tous les éléments existants (digue, casquette, esplanade du casino, enrochements...);
- Une réparation des éléments défectueux, et notamment de l'ensemble des épis construits après la seconde guerre mondiale, tous en état de dégradation avancée à l'heure actuelle ;
- Une lutte contre le sous-cavage de la casquette ;
- Une gestion des eaux à l'échelle du versant visant à diminuer les phénomènes d'érosion et d'altération à proximité des éléments de protection ;
- Une protection par enrochement de la bande non protégée située entre l'esplanade du casino et la limite sud-est de la zone d'enrochements située sous la casquette.

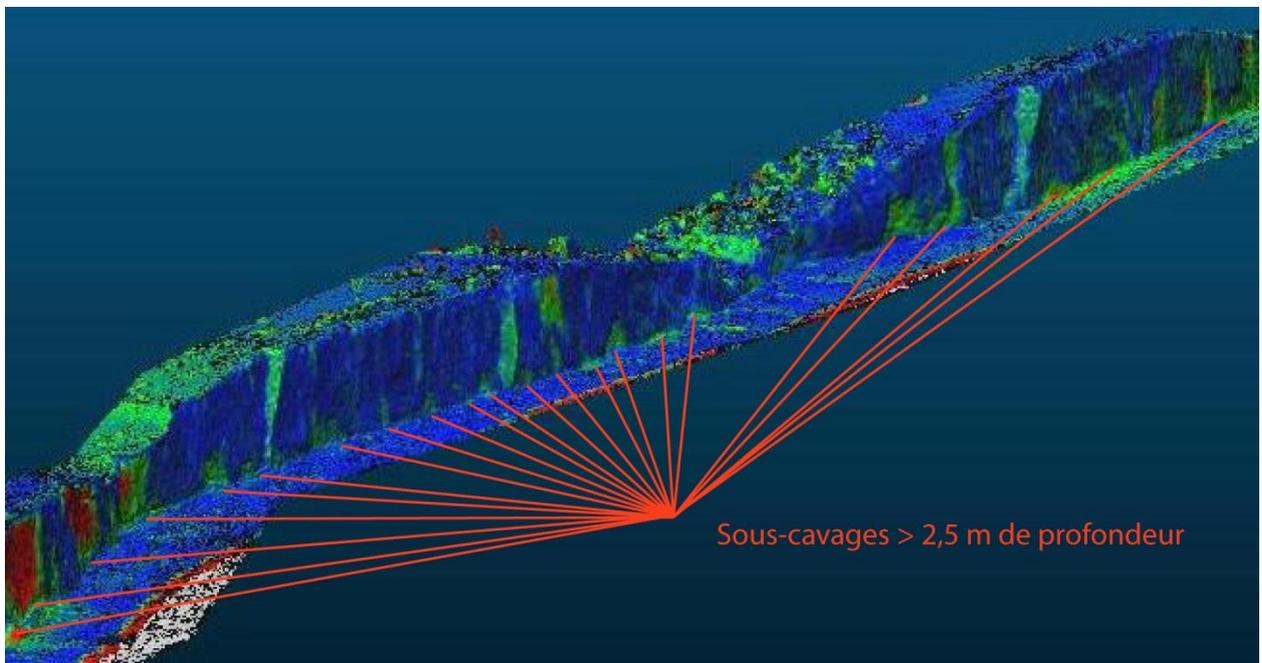
Le traitement 3D des différents MNS haute-précision de la falaise (2009 et 2013) ont aussi permis de mettre en évidence que la création des sous-cavages, notamment calés sur fracture, s'effectuait très rapidement (illustration 36).

Illustration 36 : Différentiel 3D entre 2009 et 2013 : permet de caractériser les reculs entre ces deux dates

Il apparaît ainsi que la préparation des éboulements peut être rapide et donc que l'occurrence des phénomènes sur une même zone peut être importante.

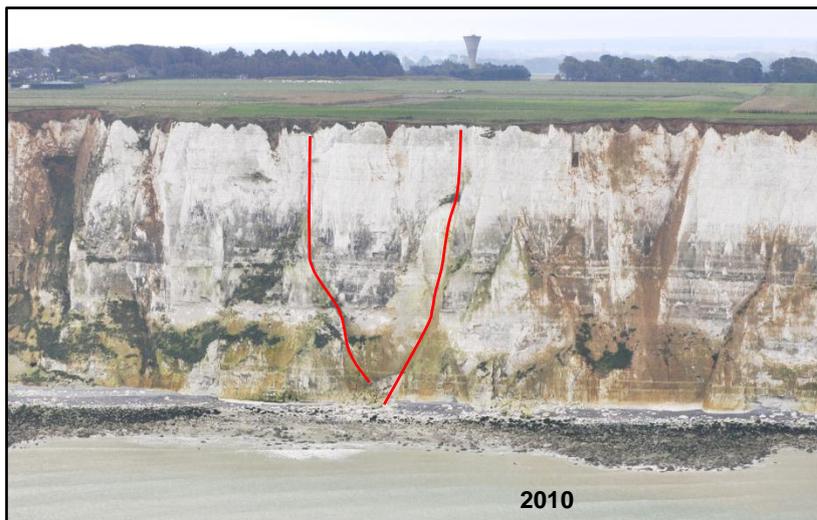
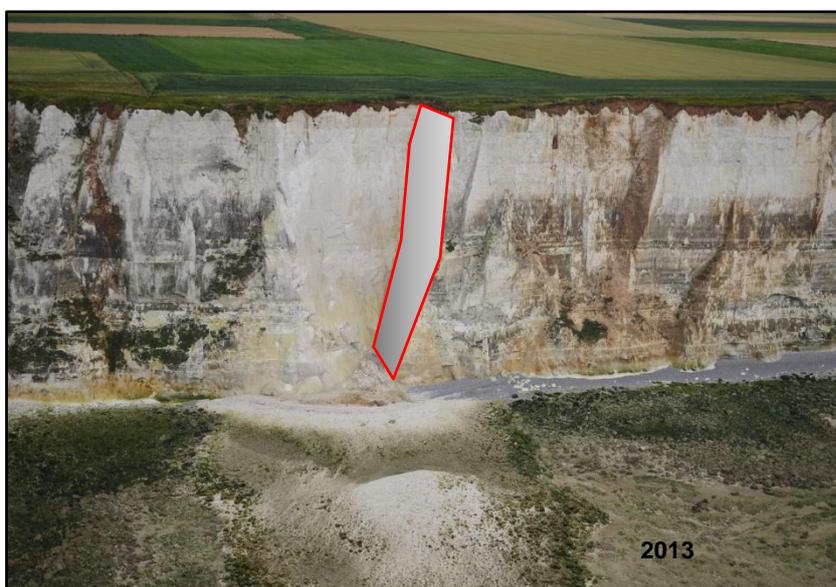
L'exemple ci-après (illustration 42) montre une portion de falaise située au sud du Tréport en 2010 et en 2013. Avant que l'éboulement ne se produise, il est possible de distinguer deux fractures. Elles constitueront par la suite des plans de faiblesse préférentiels lors de la rupture du massif rocheux.

Illustration 42 : Vue d'une falaise marquée par un éboulement délimité par la fracturation, avant et après le phénomène

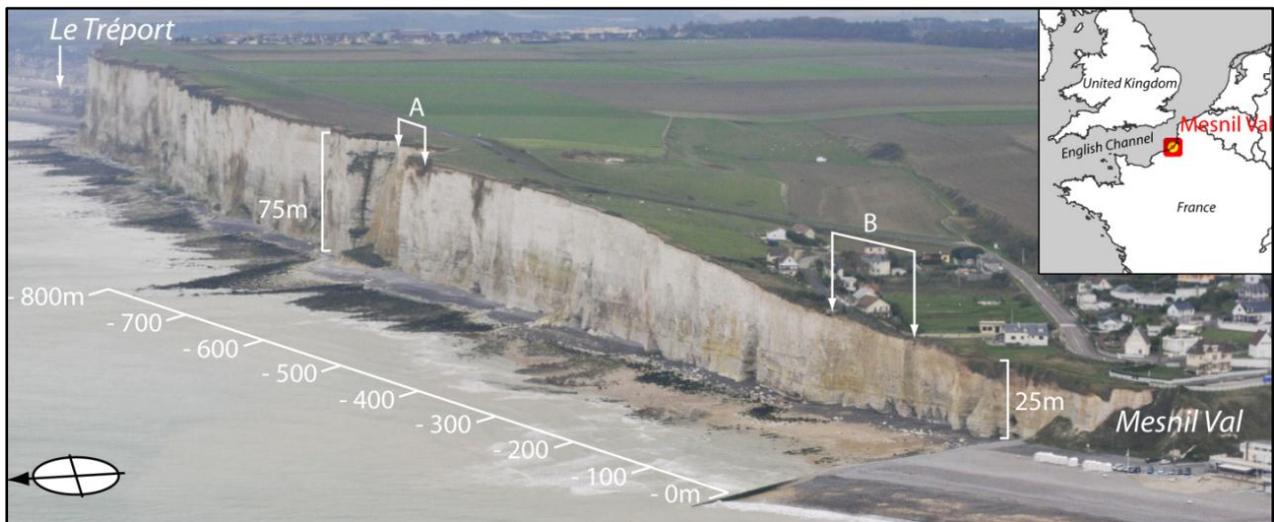
Illustration 45 : Situation du phénomène de 2008 à Criel-sur-Mer

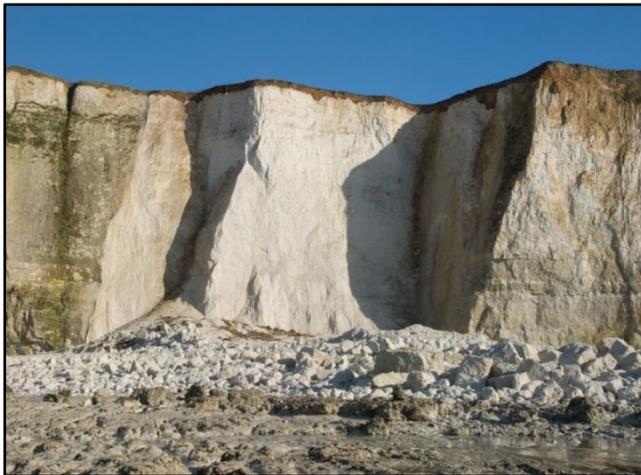
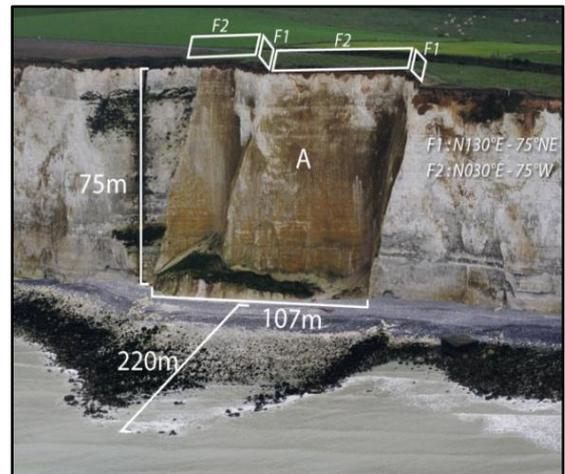
L'exemple le plus important de ce type d'éboulement sur les communes voisines s'est produit à Criel-sur-Mer en 2008 (illustrations 45 et 46). Il est délimité par une succession de fractures selon deux orientations : F1 – N130, 75°NE ; F2 – N030, 75°W (illustration 45-2)

Illustration 46 : Mise en évidence de la fracturation complexe à l'origine de l'éboulement de Mesnil-val en 2008

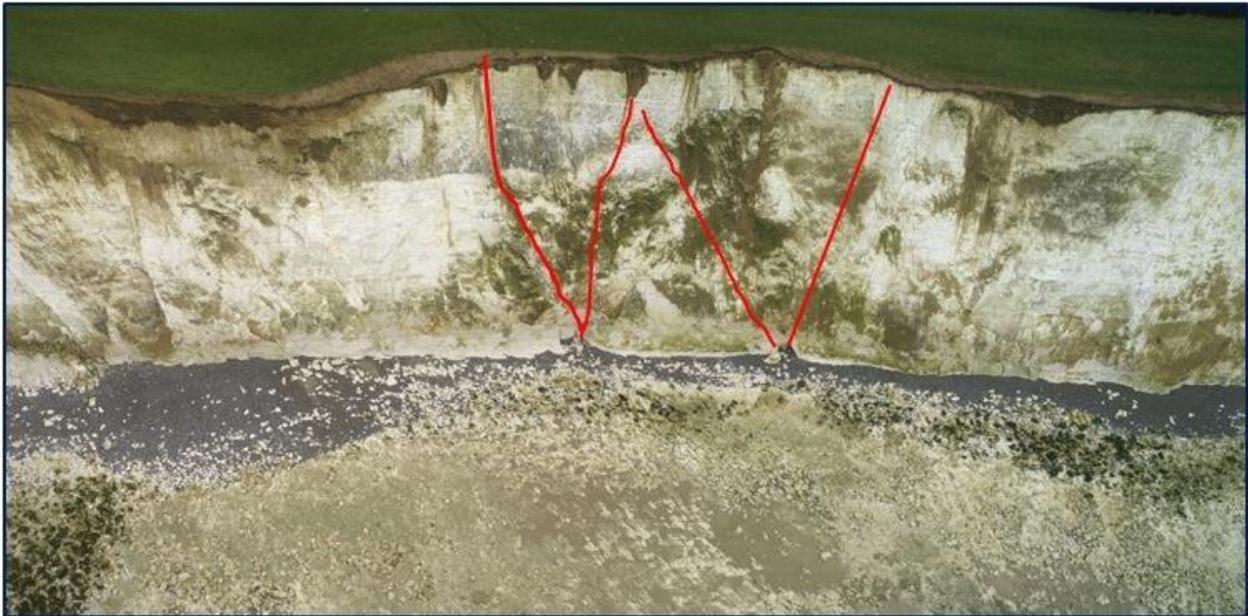
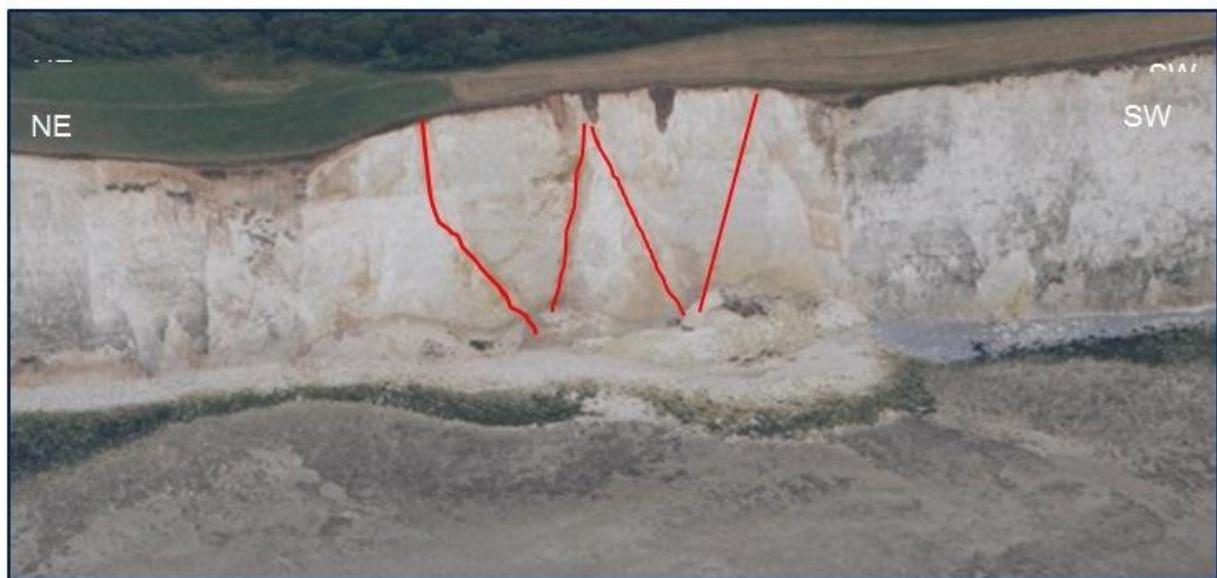
Plus proche de la zone faisant l'objet de cette étude, à seulement 500 m au sud du bois de Cise s'est produit un éboulement similaire en 2012. Là aussi, on retrouve une prédisposition complexe, avec les fractures successives favorisant les dièdres, en pied desquelles se trouvaient des sous-cavages marqués (illustration 47).

Illustration 47 : Prises de vue aériennes obliques de 2009 et 2013 mettant en évidence l'occurrence d'un éboulement majeur lié à une fracturation complexe, commune de Mers-les-Bains

Ce type d'éboulement, en cas d'occurrence est susceptible de mobiliser de très gros volumes et de provoquer des reculs importants (20 m pour Criel-sur-Mer, 2007 ; 14 m pour Mers-les-Bains, 2012). Le recul unitaire en cas d'occurrence pour les zones identifiées comme présentant cette prédisposition est estimé à environ 20 m.
